BASE DE ACCIDENTES DE TRABAJO INVESTIGADOS

ACCIDENTE MORTAL POR CAÍDA DE LA CARGA DE UNA CARRETILLA ELEVADORA

JUNTA DE ANDALUCÍA
CONSEJERÍA DE EMPLEO, EMPRESA Y COMERCIO

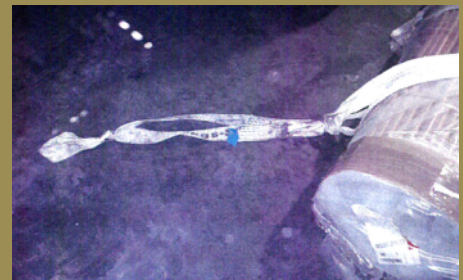
Eslinga izquierda, añadida a la que viene de fábrica, colocada incorrectamente con dos nudos

Las eslingas no deben girarse provocando pliegues, ni atarse, porque entonces ya no tienen la capacidad de carga ni la seguridad que indica el fabricante. Si se pueden doblar sin pliegues. Es importante que el fabricante conforme los mazos con eslingas de suficiente longitud y centradas para que el paquete al levantarlo vaya centrado, en horizontal y sin balanceo.

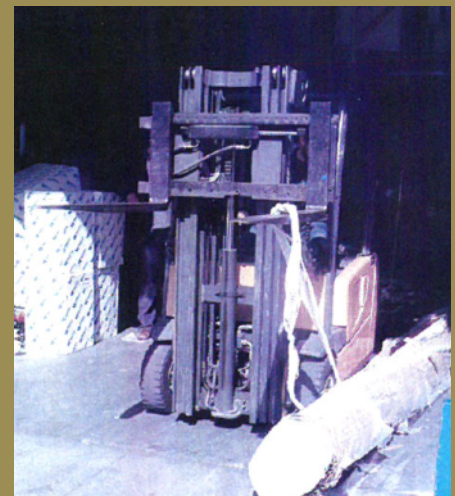
Operación de sacar el mazo de tubos del almacén agarrado por la horquilla arrastrando hasta el exterior

El procedimiento de sacar arrastrando la carga de la nave no era adecuado ya que podía provocar el deterioro de las eslingas, del envoltorio plástico o de los extremos de cartón. Cada eslinga tenía una capacidad nominal de 300 Kg y un factor de seguridad 7:1. La carretilla tenía capacidad de carga suficiente para transportar el mazo de tubos.

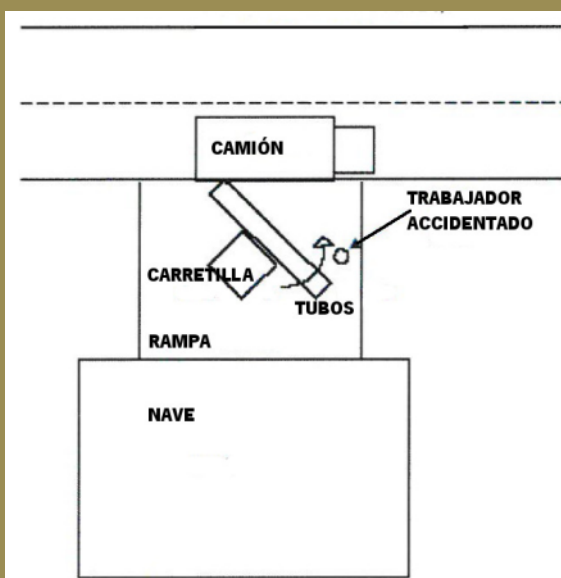
En el momento que la carretilla hizo el giro del recorrido, el accidentado se distrajo perdiendo la visión de la carga, al tiempo que la eslinga derecha en el sentido de la marcha se salió de la horquilla. El paquete de tubos golpeó al trabajador en la cabeza, provocando el traumatismo craneoencefálico que generó su muerte.

Al parecer, la caída de la carga no se debió a la rotura sino al escape de la eslinga. Estaba situada en el extremo de una horquilla que carecía de dispositivo alguno de sujeción. Eso permitió su deslizamiento accidental.

Cuando giró la carretilla, la eslinga derecha se salió de la horquilla, golpeando al trabajador en la cabeza.

Y es que, tal como especifica el RD 1215/1997, los equipos de trabajo no deben utilizarse de forma contraindicada por el fabricante, salvo que previamente se hayan evaluado los riesgos que ello conllevaría y se hayan tomado las medidas pertinentes para su control, tales como colocar la eslinga metida hasta el final de la horquilla, transportar la carga a velocidad corta y con el mástil en su máxima inclinación o instalar en las horquillas unos topes para que las eslingas no se salgan, etc.

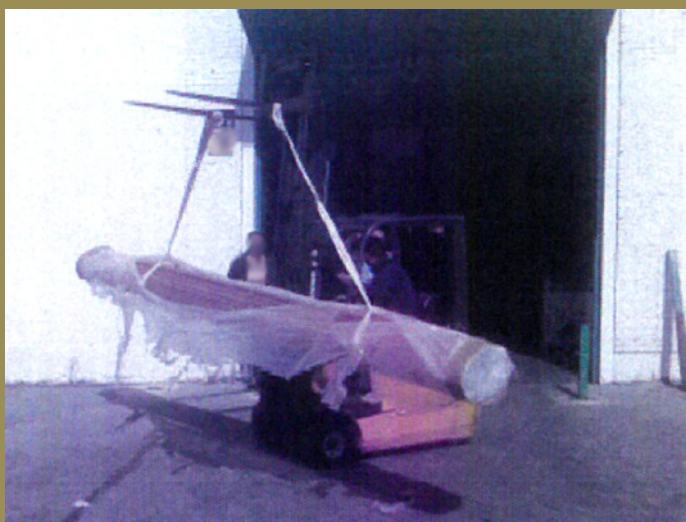
Operación de aproximar el mazo de tubos al camión. El lado derecho del paquete impactó con el operario.

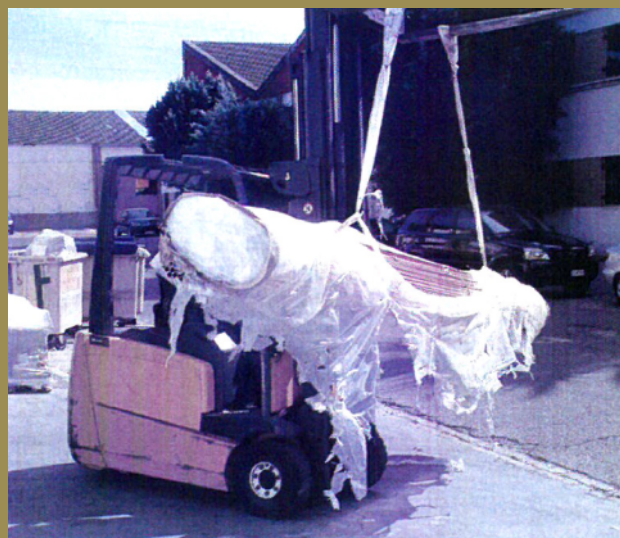
Las eslingas izquierdas están atadas y las derechas son dobles. Se observa el estado del mazo después de arrastrarlo.

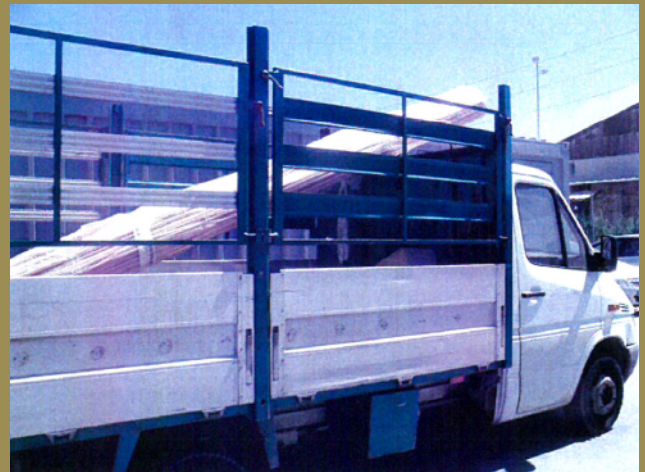
El primer mazo se cargó en el camión. El accidente ocurrió con el segundo. El camionero desde el remolque debía quitar primero la eslinga del lado apoyado sobre la cabina; después la del lado sobre el suelo de la caja.
