BASE DE ACCIDENTES DE TRABAJO INVESTIGADOS

ACCIDENTE MORTAL POR CAÍDA DE LA CARGA DE UNA CARRETILLA ELEVADORA

JUNTA DE ANDALUCÍA
CONSEJERÍA DE EMPLEO, EMPRESA Y COMERCIO

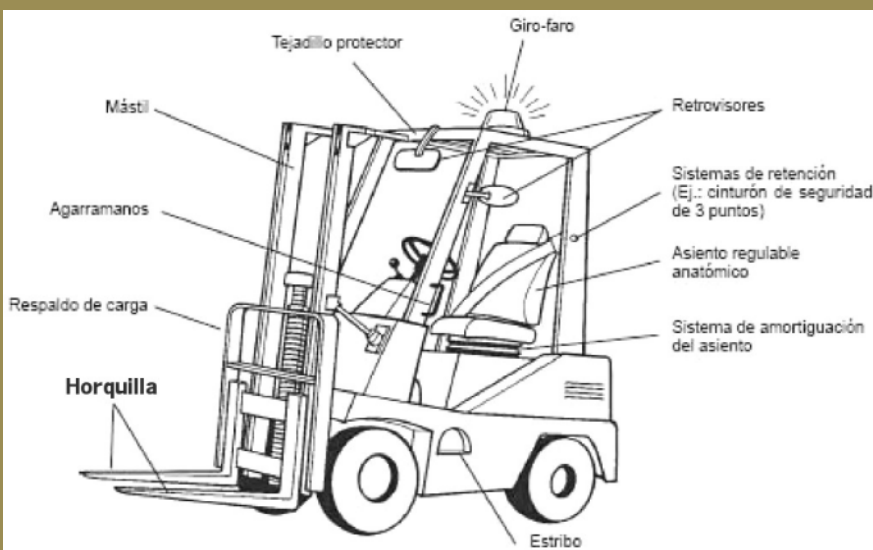
Esquema de una carretillas elevadoras automotora, provista de una horquilla sobre la que la carga. Imagen: NTP 713 (INSHT)

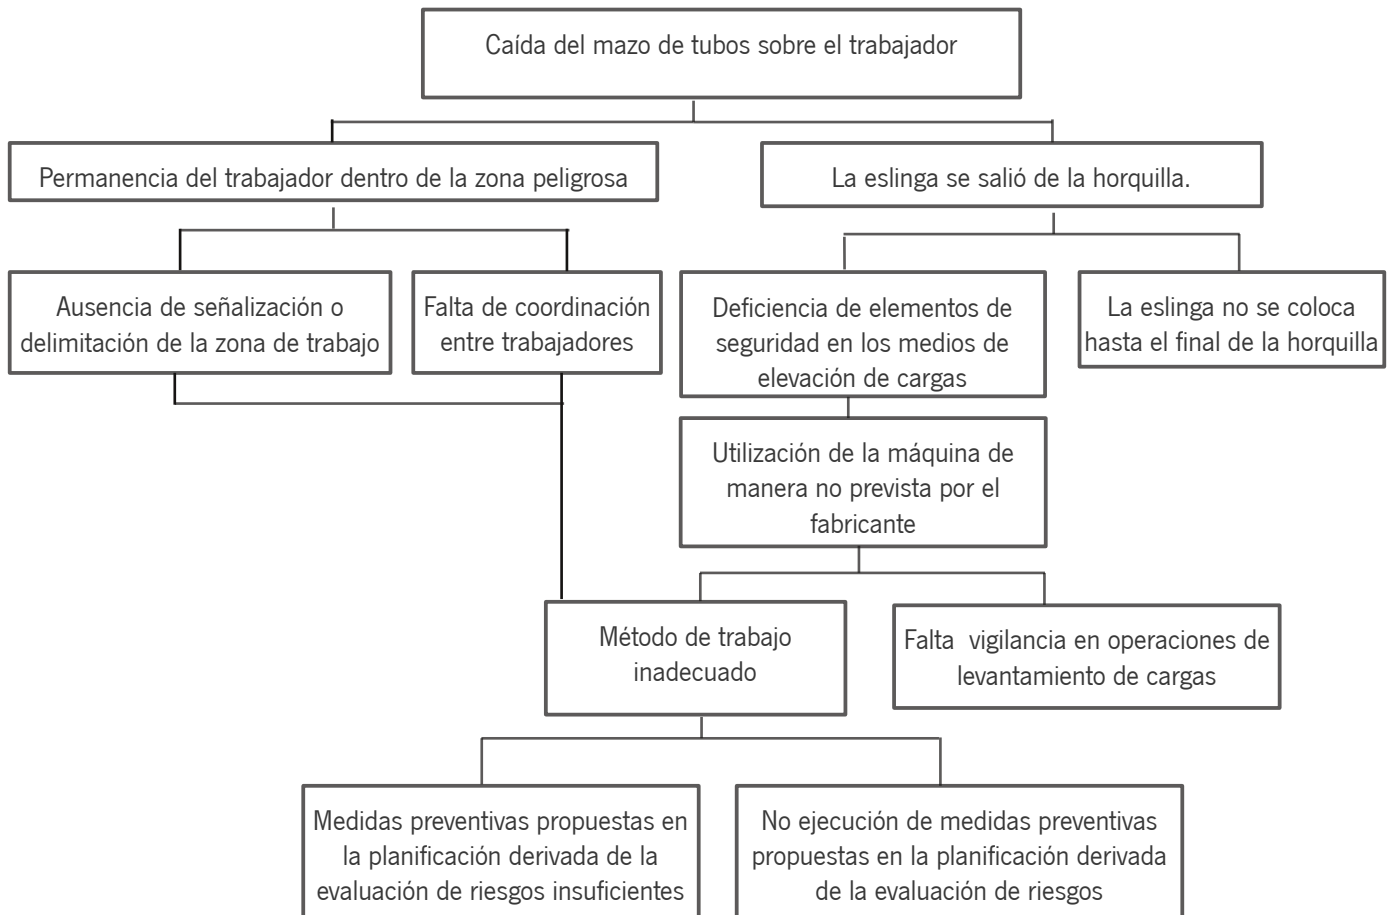
- Deficiencia/ausencia de señalización u otro tipo de elementos necesarios para la delimitación de la zona de trabajo. (Código* 1115).

- Ausencia/deficiencia de elementos de seguridad en los medios de elevación de cargas (pestillos de seguridad en ganchos, etc). (Código 4201).

- Falta de planificación y/o vigilancia en operaciones de levantamiento de cargas. (Código 5106).

- Método de trabajo inadecuado. (Código 6102).

- Existencia de interferencias o falta de coordinación entre trabajadores que realizan la misma o distintas tareas. (Código 6109).

La relación entre ellas que se indica en este árbol de causas:

Este accidente podría haberse evitado si se hubiera establecido un método de trabajo seguro para el manejo de este tipo de cargas. Las medidas preventivas propuestas en la planificación derivada de la evaluación de riesgos eran insuficientes.
